## Strømafbrydelsen i Østdanmark og Sydsverige 23. september 2003 Endelig hændelsesrapport

4. NOVEMBER 2003

Udgivet af Elkraft System  
Lautruphøj 7  
2570 Ballerup  
Tlf. 44 87 32 00  
Fax 44 87 32 10  
elkraft@elkraft.dk  
www.elkraft-system.dk  
ISBN 87-986969-5-5  
4. november 2003

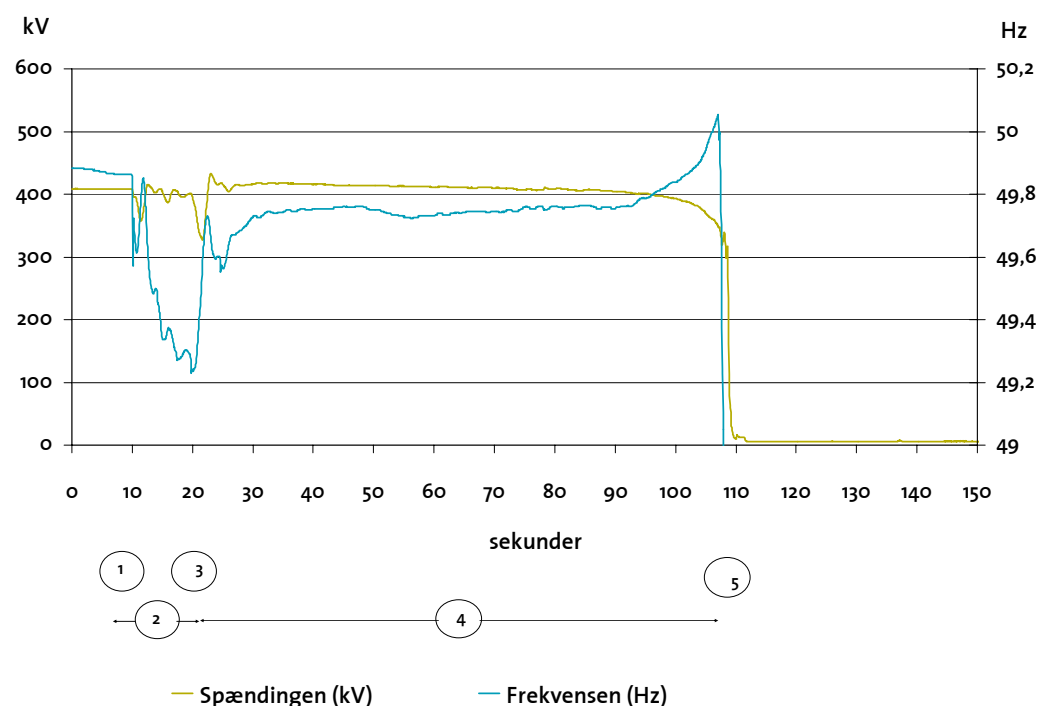
Det fremgår af figur 1a, at frekvensen før fejlen i Horred koblingsstation var ca. 49,9 Hz, og spændingen i Söderåsen knap 410 kV.

Fejlen i Horred og udkoblingen af Ringhalsblokkene og de fire 400 kV ledninger i Sverige (fase 1) betød, at spændingen dykkede kortvarigt. Samtidigt begyndte frekvensen at falde.

Under faldet svingede frekvensen op og ned i ca. 10 sekunder (fase 2), fordi de østdanske kraftværker svingede mod kraftværkerne i Norge, Sverige og Finland. Svingningerne, som ofte kaldes pendlinger, blev hurtigt dæmpet til relativt små frekvenssvingninger, som ikke gav anledning til udkobling af Øresundsforbindelsen.

Figur 1a. Variationer i spændingen (kV) og frekvensen (Hz) under fejlforløbet fra kl. ca. 12.35 til kl. 12.37. Værdierne er målt ved Söderåsen på 400 kV forbindelsen over Øresund.

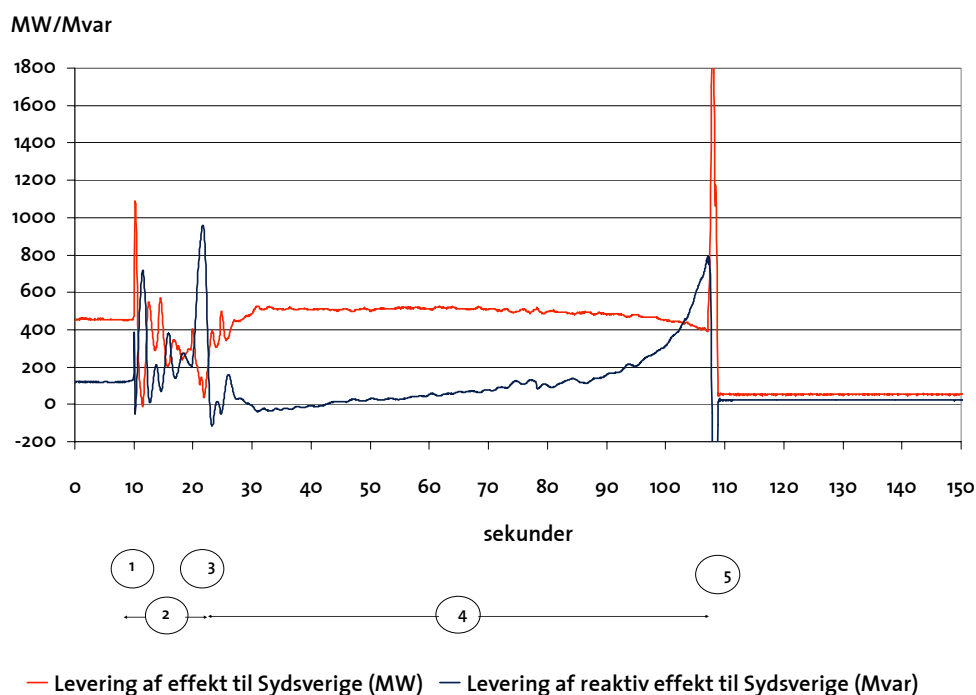
Svingningerne i frekvensen blev modsvaret af svingninger i den effekt (MW) og den reaktive effekt (Mvar), som de østdanske kraftværker leverede via Øresundsforbindelsen (se figur 1b).

Figur 1b. Variationer i levering af effekt (MW) og reaktiv effekt (Mvar) til Sydsverige under fejlforløbet fra kl. ca. 12.35 til kl. 12.37. Værdierne er målt ved Söderåsen på 400 kV forbindelsen over Øresund.

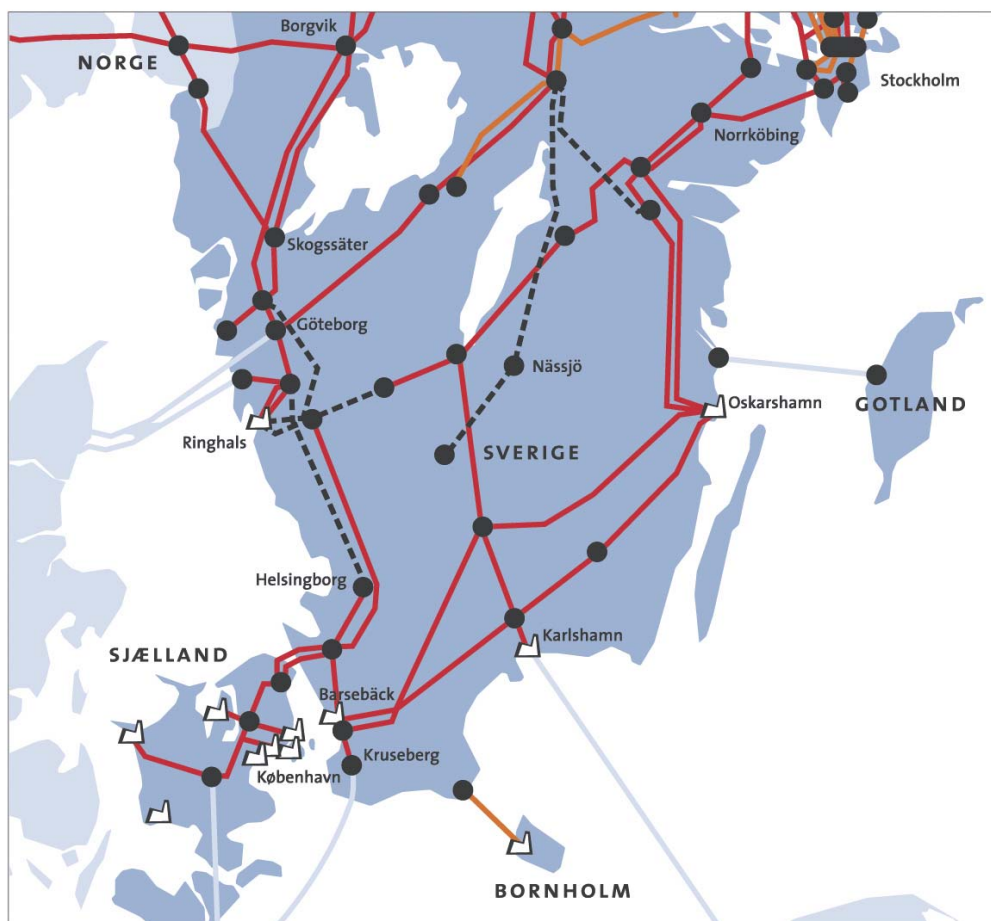
Ca. 10 sekunder efter fejlen i Horred steg frekvensen hurtigt til godt 49,7 Hz. Samtidigt forekom endnu et kortvarigt spændingsdyk i Østdanmark (målt ved Øresundsforbindelsen). Spændingsdykket skyldtes, at et antal 130 kV ledninger og en 220 kV ledning i Sverige blev udkoblet, formodentligt på grund af store overbelastninger som følge af udkoblingen af 400 kV ledningerne i Horred koblingsstation.

For Sydsverige betød udkoblingen af 130 kV ledningerne og 220 kV ledningen, at spændingen i et stort område i det sydøstlige Sverige blev halveret. Mangel på kapacitet til at regulere spændingen i Sydsverige og svækkelsen af transmissionsnettet gjorde det umuligt at genoprette spændingen. Som konsekvens af den meget lave spænding i dette område faldt elforbruget i området kraftigt - ikke som følge af udkobling af forbrug, men fordi forbrugerne selv holdt op med at bruge effekt, da spændingen blev for lav (dette gælder primært motorer o.l.). Dette fald i elforbruget var årsagen til, at frekvensen hurtigt steg til 49,7 Hz.

Figur 2. Nettets koblingstilstand ca. 10 sekunder efter kortslutningen i Horred. De udkoblede transmissionsledninger i det svenske stamnet er vist stiplet. Det ses, at kun to 400 kV ledninger på østkysten forbinder Sydsverige med Mellemsverige. Spændingsfaldet hen over disse ledninger bliver meget stort på grund af ledningernes længde kombineret med de store strømme i ledningerne.

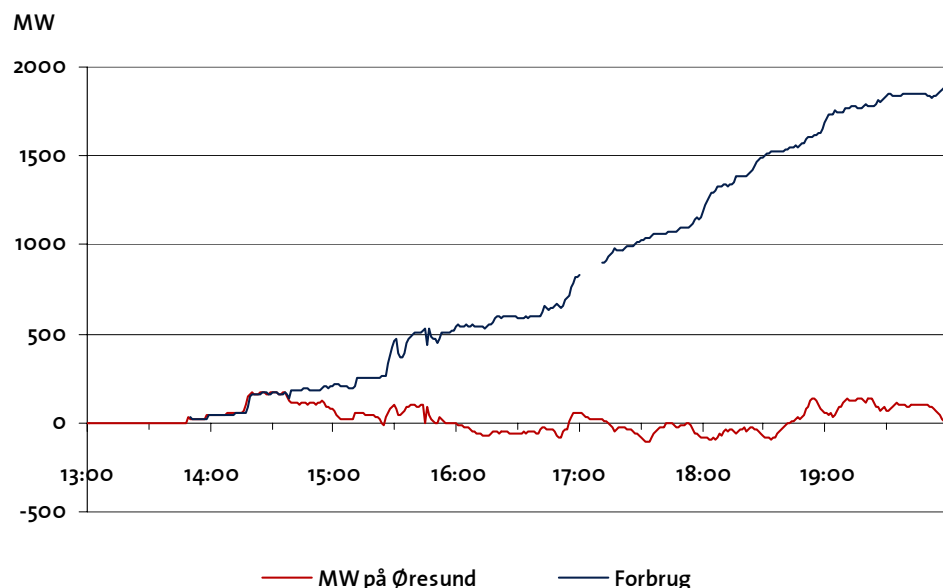
Indkoblingen af forbrugerne skete i takt med, at de østdanske kraftværker blev koblet på nettet.

Figur 3. Elforbrug og udveksling på Øresund under opkørslen den 23. september 2003 (positive værdier er import fra Sverige til Østdanmark).

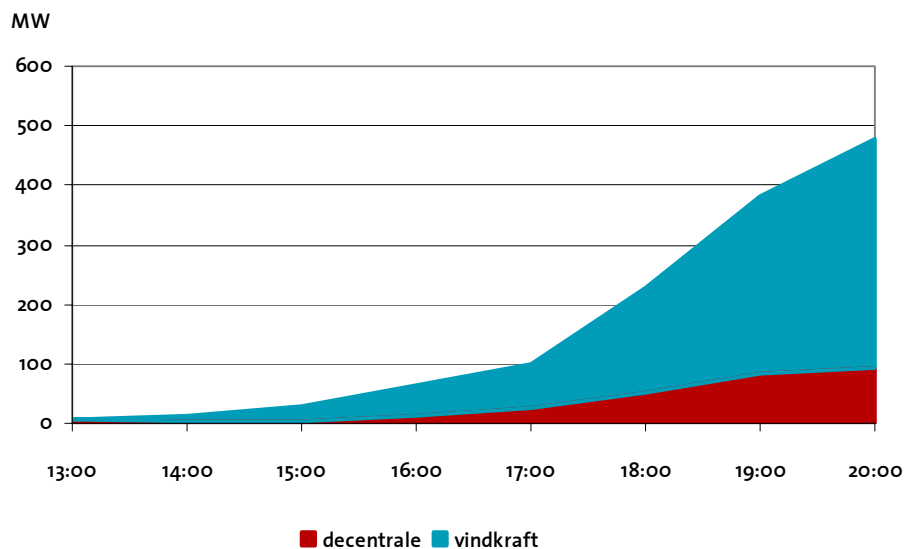
Produktion fra vindmøller og decentrale værker under genopbygningen kan ses på figur 4.

Figur 4. Produktionen fra vindmøller og decentrale værker under genopbygningen den 23. september 2003.

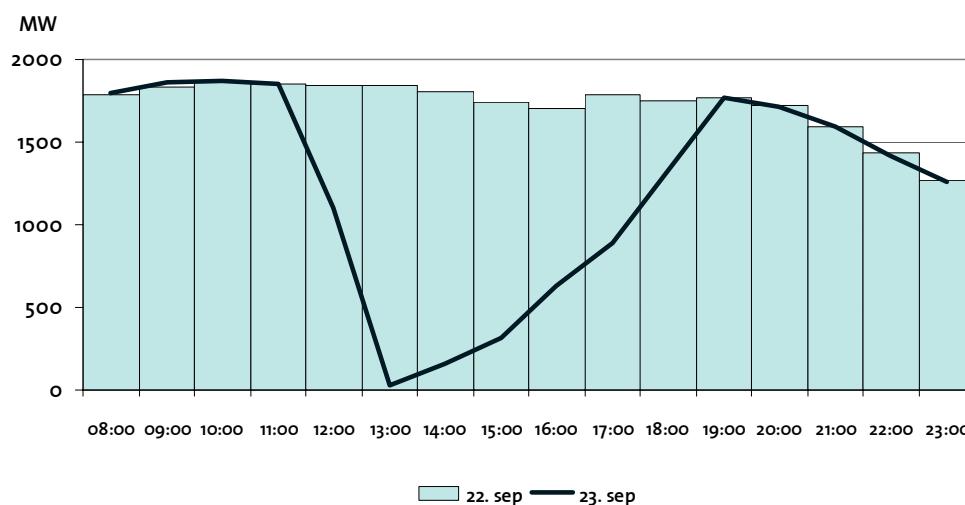
Ved at sammenholde forskellen i elforbruget den 22. september og den 23. september i den tidsperiode, hvor strømafbrydelsen påvirkede elforbruget, kan den forventede ikke-leverede energi beregnes til ca. 8 GWh. Forskellen er illustreret i figur 5.

Figur 5. Elforbruget i Østdanmark fra kl. 8 til kl. 23 den 22. og 23. september 2003. Forskellen mellem stolperne i diagrammet og den fuldt optrukne linie udgør den forventede ikke-leverede energi.

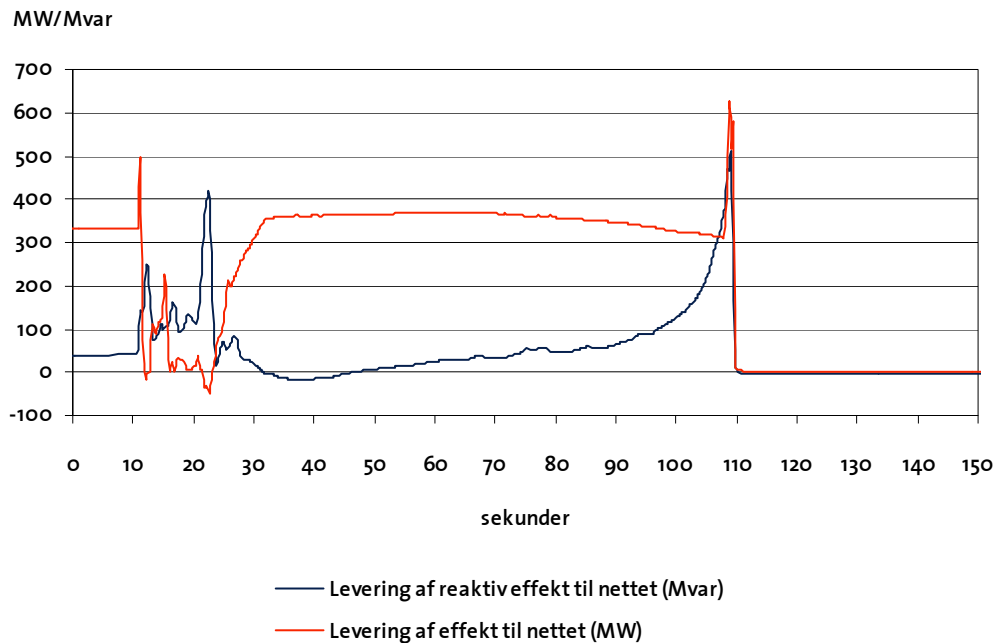
Spændingskollapset resulterede i en skade på Asnæsværkets blok 5 (maskintransformeren blev beskadiget) og Avedøreværkets blok 2, som er de to største anlæg på Sjælland. Skaden på Asnæsværkets blok 5 betød, at blokken ikke var i stand til at hjælpe med genopbygningen af elforsyningen. Avedøreværkets blok 2 blev anvendt under genopbygningen, men havarede fem dage efter, sandsynligvis som følge af påvirkningerne under spændingskollapset. Efter en uges tid kom blokken tilbage i drift. Bilag 1 viser forløbet af effekten leveret af Avedøreværkets blok 2 og spændingen målt ved Avedøreværkets blok 2 i perioden fra kl. ca. 12.35 til kl. 12.37.

Figur 6. Variationer i levering af effekt (MW) og reaktiv effekt (Mvar) fra Avedøreværkets blok 2 under fejlforløbet fra kl. ca. 12.35 til kl. 12.37.

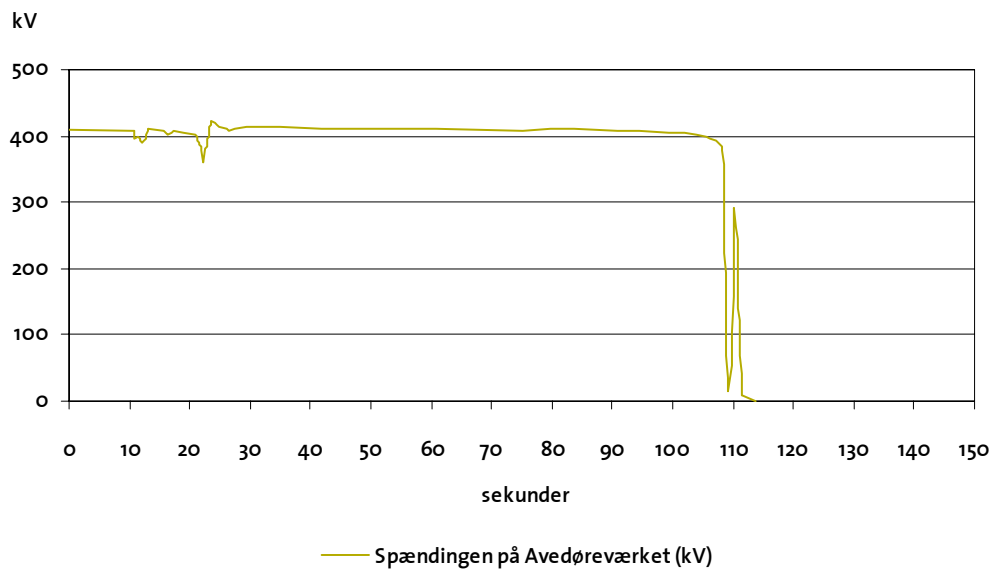
Figur 7. Variationer i spændingen (kV) under fejlforløbet fra kl. ca. 12.35 til kl. 12.37. Værdierne er målt på Avedøreværkets blok 2.
